ETELÄ-SAVON
YMPÄRISTÖKESKUS

PIEKSÄMÄEN HAAPAJOEN KUNNOSTUKSEN TARVESELVITYS

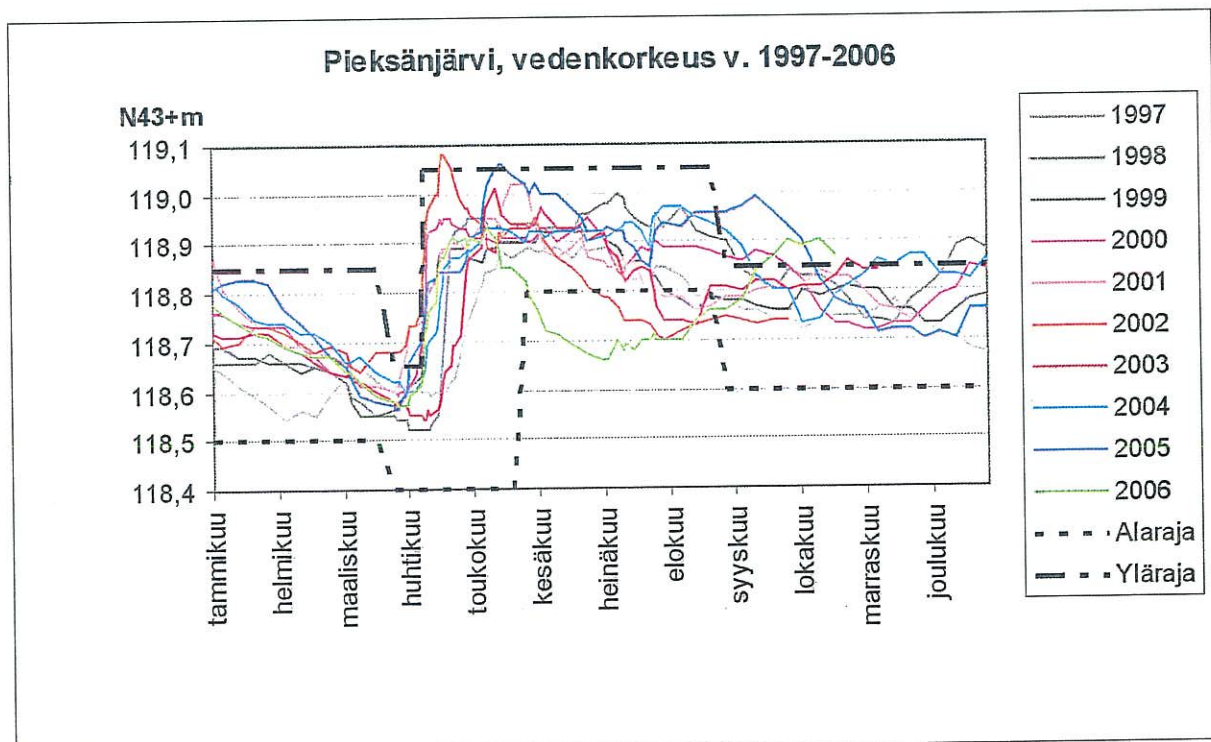
Kuva 1. Pieksäjärven säännöstelyrajat ja havaittu vedenkorkeus vuosina 1997-2006.

Viime vuosina Haapajoen vesistön käyttäytyminen on äärevöitynyt. Kevättulvat ovat olleet rajumpia ja kuivat kaudet erityisen vähävetisiä (Kuva 1). Joelta ei ole yksityiskohtaisia hydrologisia mitaustietoja, joten hydrologiset ominaistiedot on tuotettu simuloivan mallin avulla, joka ottaa huomi-

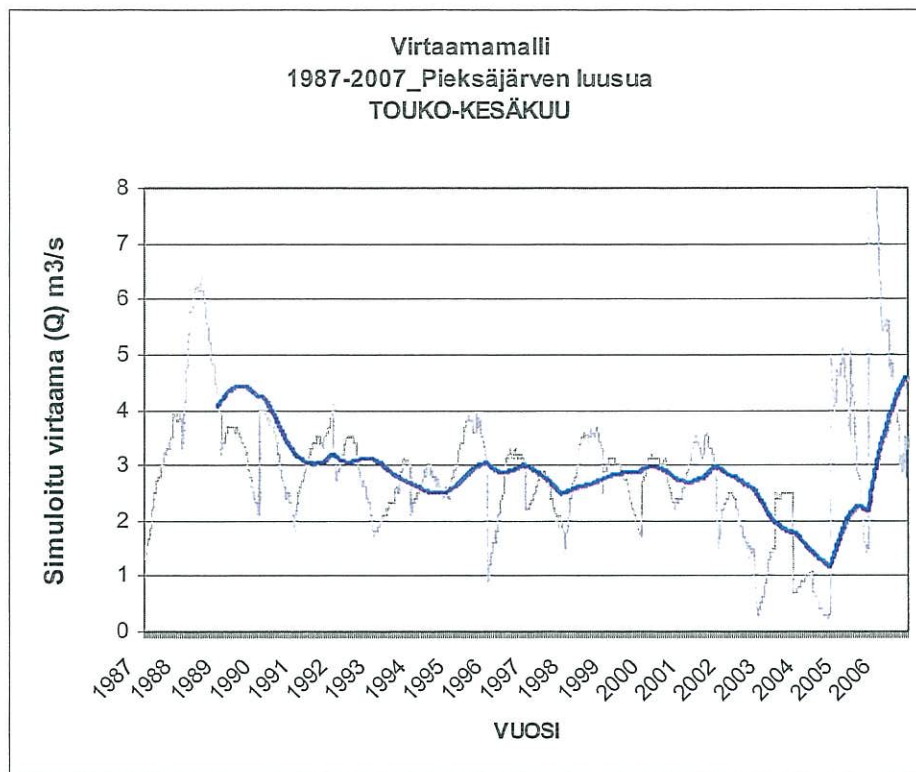
Kuva 2. Pieksäjärven valuma-alueen 14.793 luusupisteen simuloitun mallin luonnonmukaisen uoman virtaamatiedot eri vuosina. Todellista virtaamaa Pieksäjärvestä Haapajokeen muutetaan Pieksäjärven luusuan juoskutuspadolla.

oon valuma-alueen koon sekä lähimpien mittauspisteiden sadanta-, haihdunta-, lämpötila- jne. tiedot (Kuva 2). Valunhuippu on vuosien saatossa aikaistunut. Runsas ojitus vähentää maaperän veden pidätyskykyä ja tehostaa veden virtausta valuma-alueelta vesistöihin. Kesä-elokuun simuloitu virtaama on ollut vuosina 1977- 1995 noin 2,7 m³/s kun vastaavana ajankohtana vuosina 1996-2006 virtaama on ollut vain noin 2,2 m³/s.

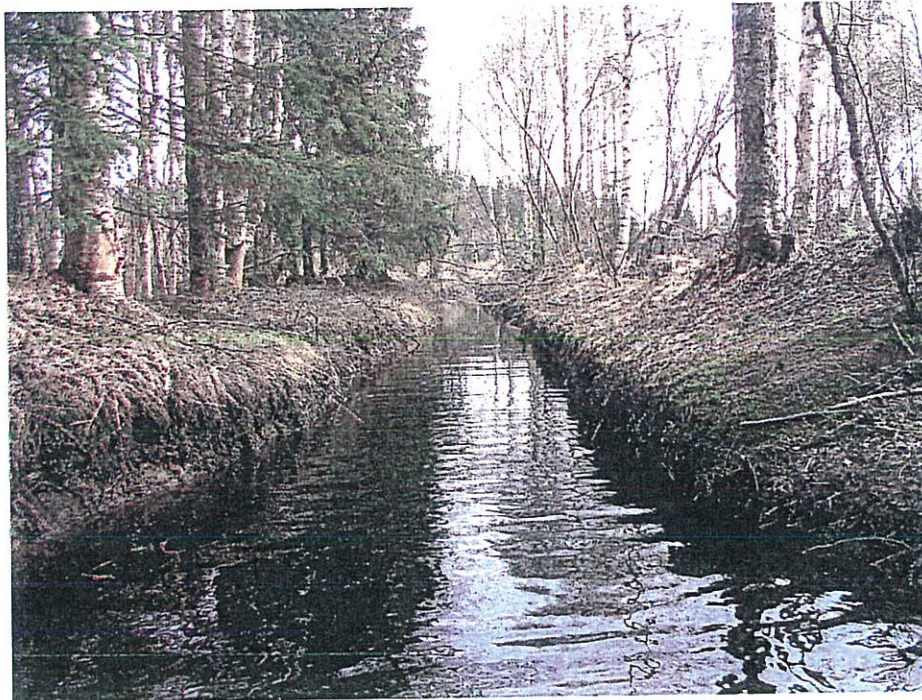
Kuva 3. Eräs Haapajokeen laskevista vesiensuojelullisesti arveluttavista uudisojista. Yhdysojasta puuttuu laskeutusosa ja sivuojista ojakatkokset.

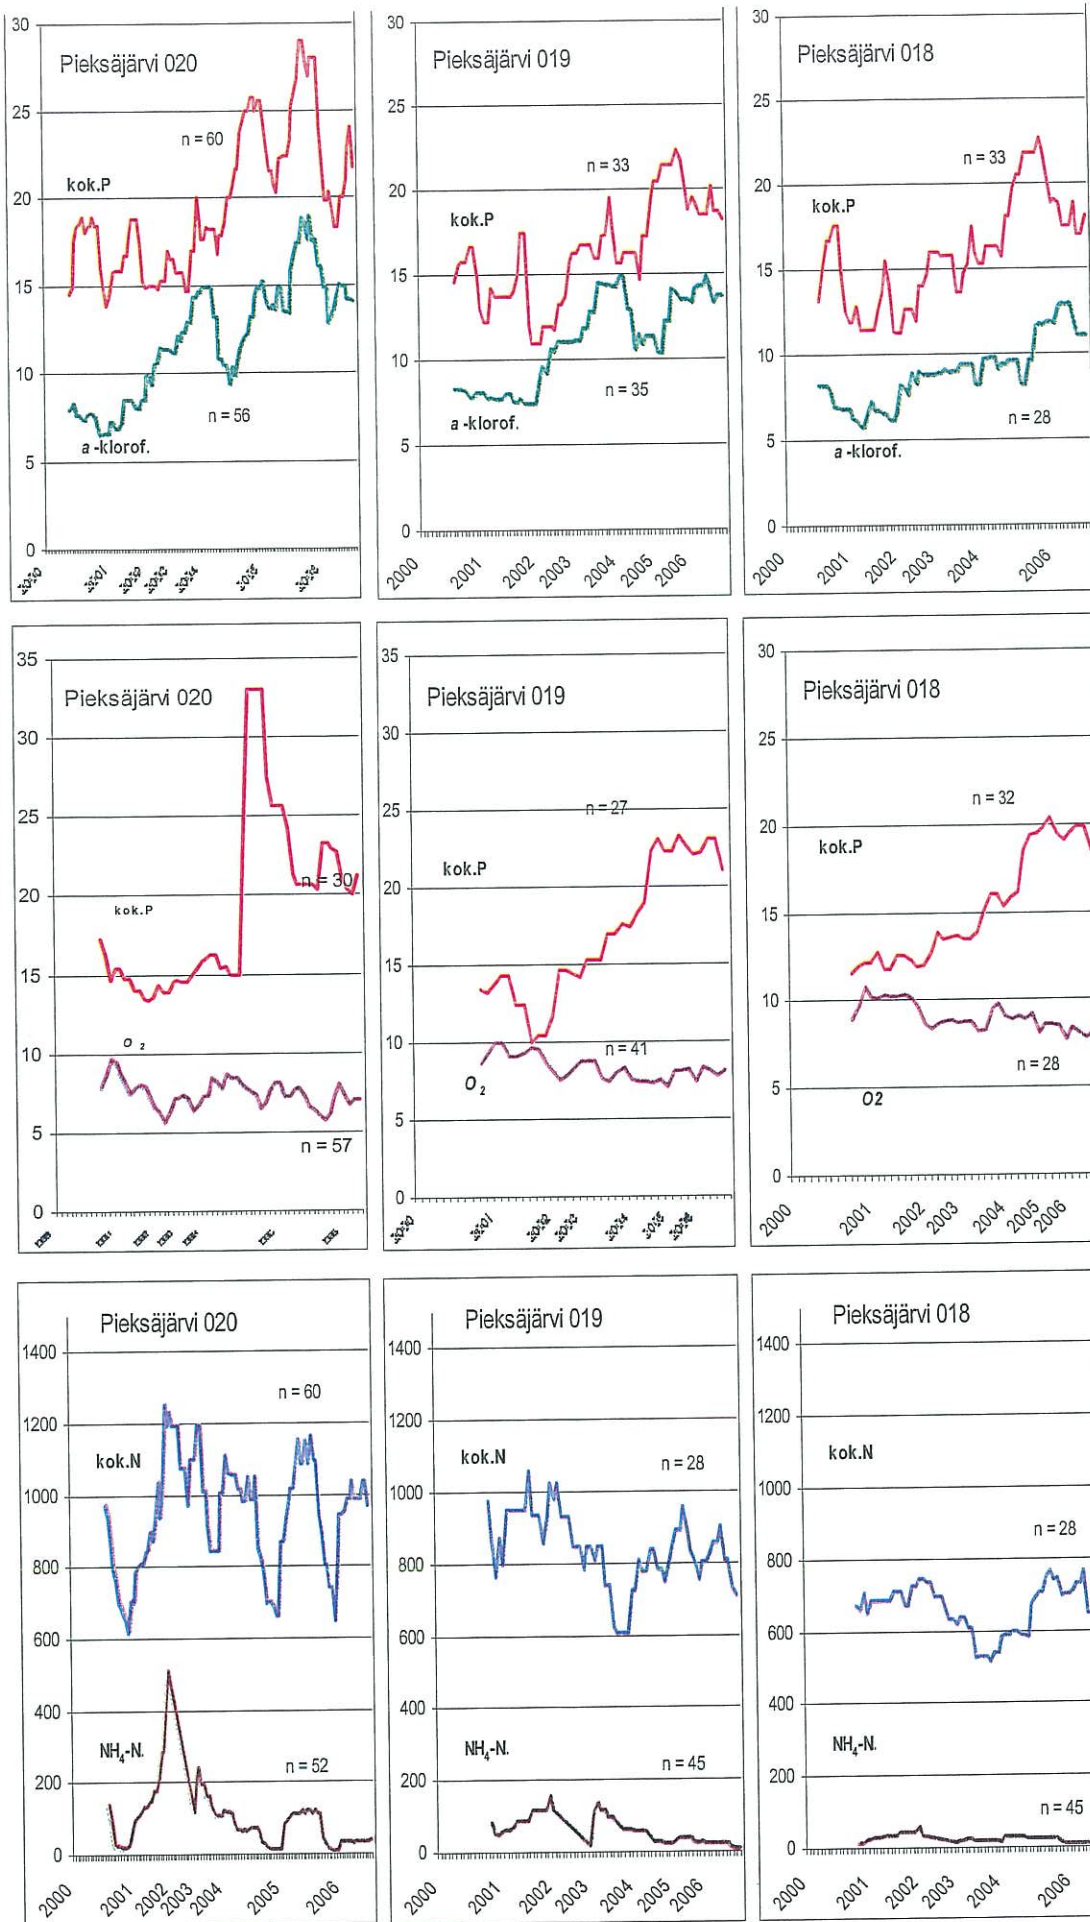
Kuva 4. Pieksäjärven kolmen havaintopisteen vedenlaatutietoja vuodesta 2000 eteenpäin. Vaihtelun vähentämiseksi ja kehityssuunnan selkiyttämiseksi tulokset ovat kuuden mittauksen liukuvia keskiarvoja. Ylin kuvasarja on pintaveden (1 metri) vedenlaadun kehitys ja keskimääräinen ja alin kuvasarja kertovat pohjanläheisen alusveden (p-1 m) laadun kehityksestä.

Valitettavasti viimevuotisten mittausten perusteella Pieksjärven ja samalla Haapajoen latvaosien tila on heikentymässä. Erityisen huolestuttavaa on laatuluokituksen keskeisimpien tekijöiden kokonaisfosforin ja perustuotannon intensiteettiä (rehevöitymistä) kuvaavan α -klorofyllin asteittainen nousu (Kuva 4). Myös alusveden happipitoisuus on laskenut mikä voi olla tyypillisenä selityksenä valtaosin sisäkuormitteisen järven pohjasedimentistä vapautuvan fosforipitoisuuden nousulle. Fosforirajoitteisessa järvessä, kuten Pieksjärvi, fosforin lisääntyminen pintavedessä puolestaan lisää perustuotantoa mikä näkyy erityisesti levien lisääntymisenä ja pitkällä aikavälillä myös vesikasvillisuuden runsastumisena.
